PERICIA DE VIVIENDA UNIFAMILIAR

AUTOS: ~~KERN, GABRIELA VANESA~~ C/ COOPERATIVA DE VIVIENDAS DE  
EMPLEADOS PUBLICOS ~~DE VILA MARIA~~

UBICACIÓN: Calle ~~Cesar Brañas 2041 (lote 109-mzna 383)~~, Barrio ~~Panque Norte~~  
de la Ciudad de ~~Vila Maria~~, Provincia Córdoba.

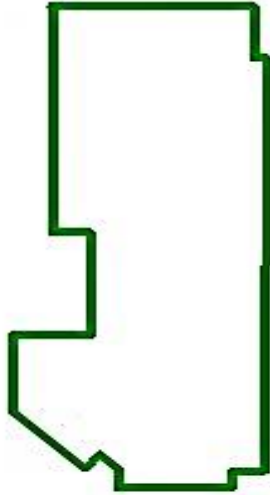
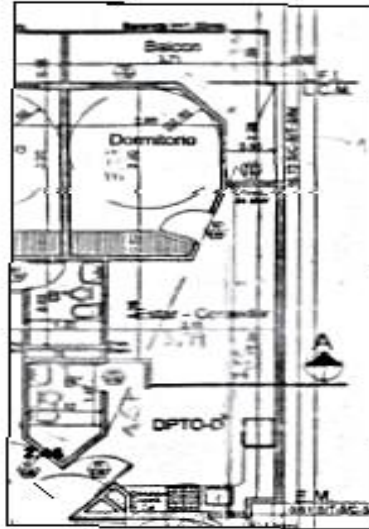
Depto 2<sup>o</sup> D  
43.72 m<sup>2</sup>  
c/muros

**DEPARTAMENTO 2"D": 43,72 m2 Superficie propia.**

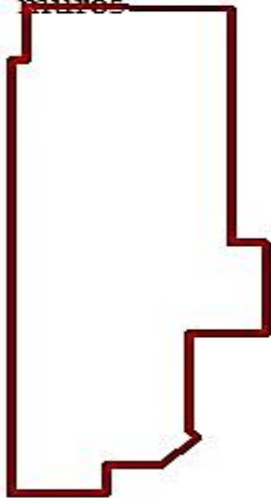
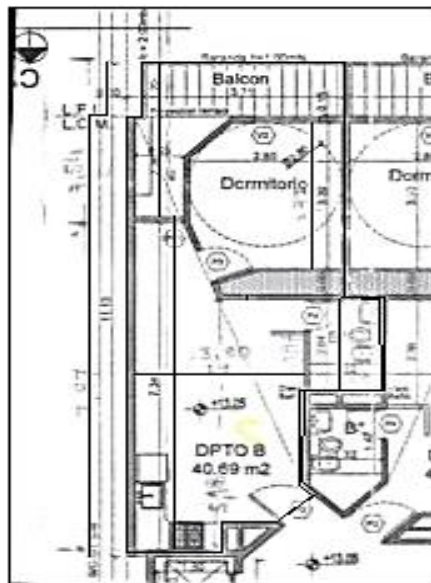
Depto 8<sup>o</sup> C Sup.  
42.14 m<sup>2</sup>  
con ~~muros~~

**DEPARTAMENTO 8"C": 42,14 m2 Superficie propia**

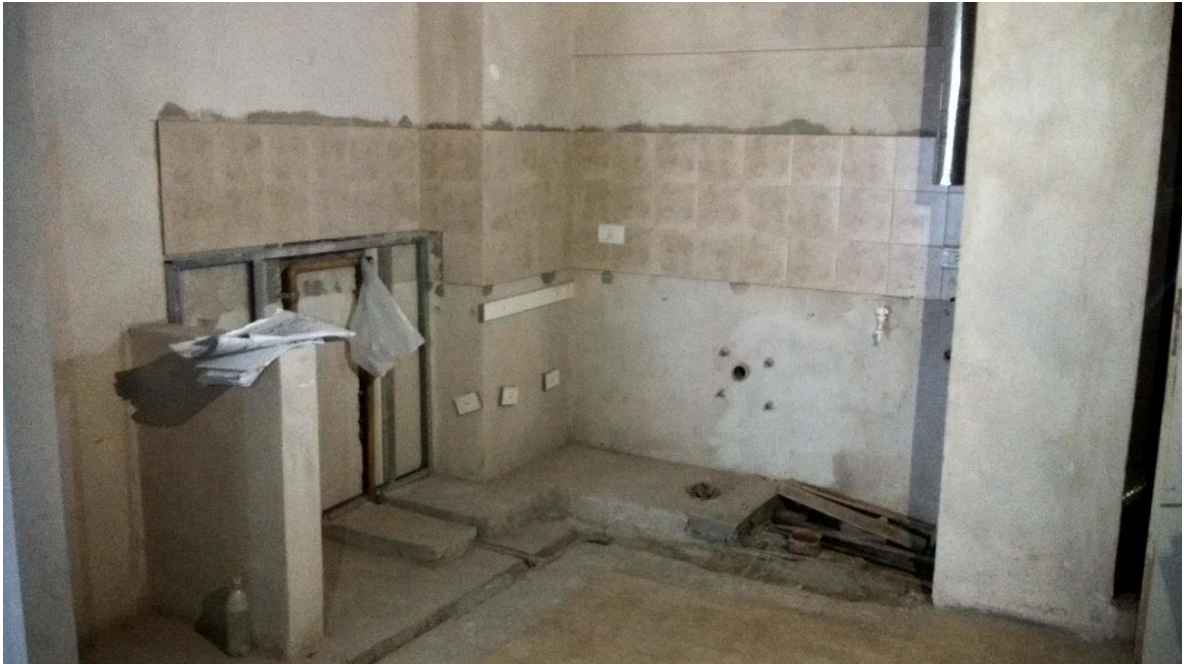
**Imagen: zona de Cocina, revestimiento de cerámicos en muros y piso, falta todos los artefactos y mesada. Conexiones de agua y gas embutidas por muro y piso.**

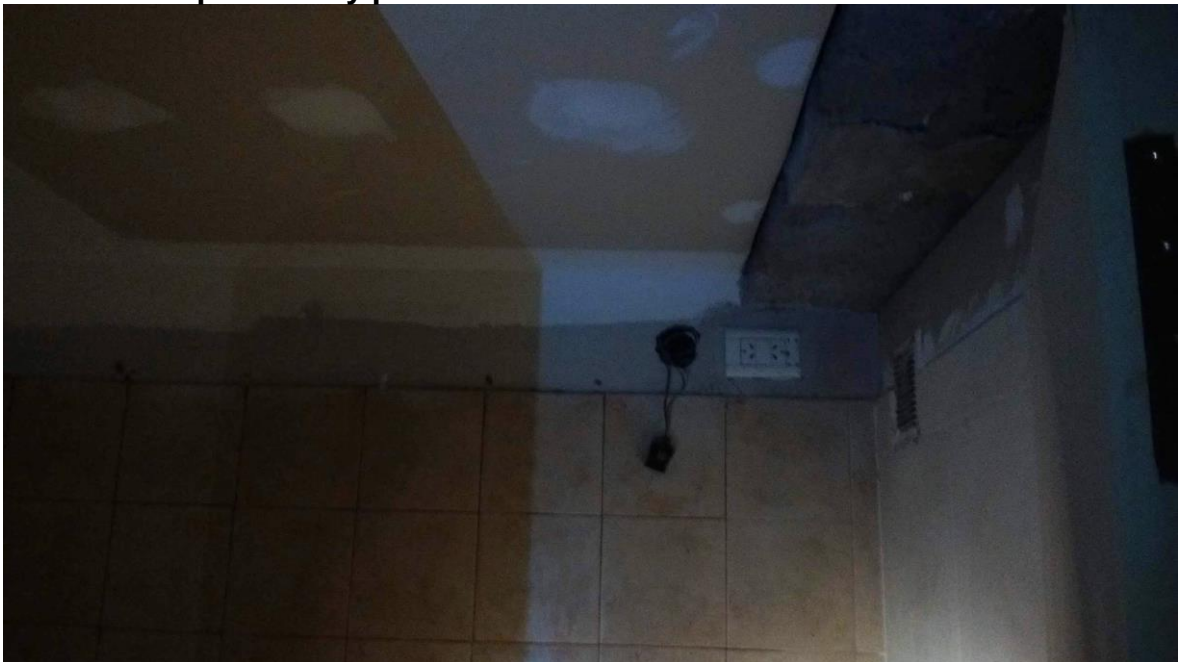
**Imagen: Baño, se observa revestimiento de muros. Instalación eléctrica. Falta parte del cielorraso y pintura.**

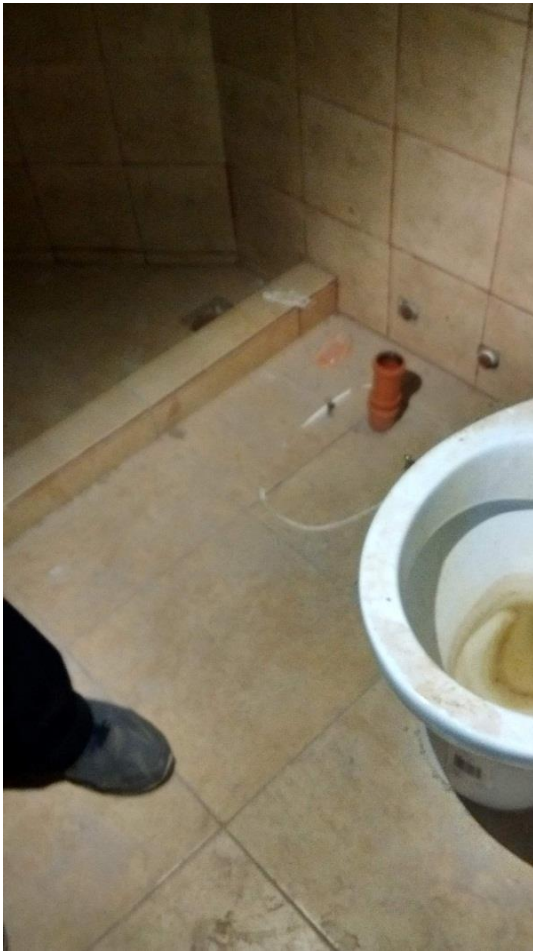
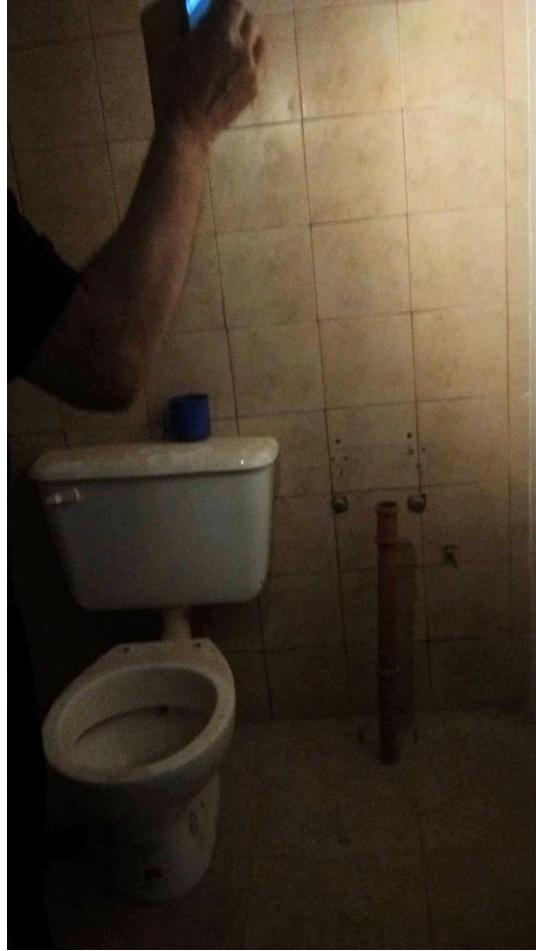
**Imágenes: Baño, piso colocado, artefacto inodoro y mochila colocada. Falta bidet y lavatorio.**

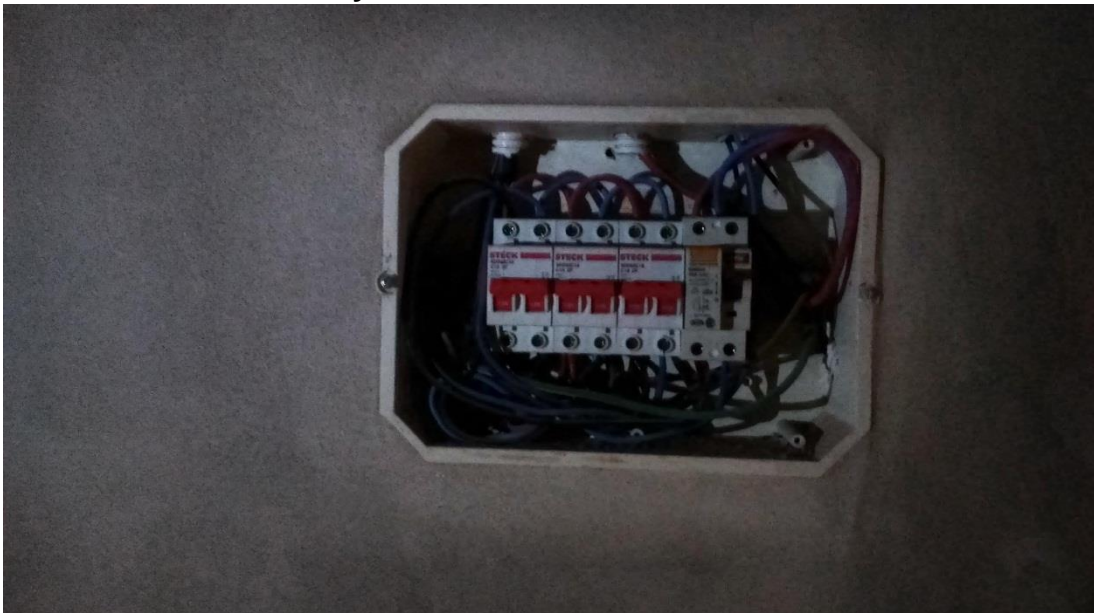
**Imagen: Colocación de Tablero eléctrico ubicado al ingreso del Departamento, falta la tapa.**

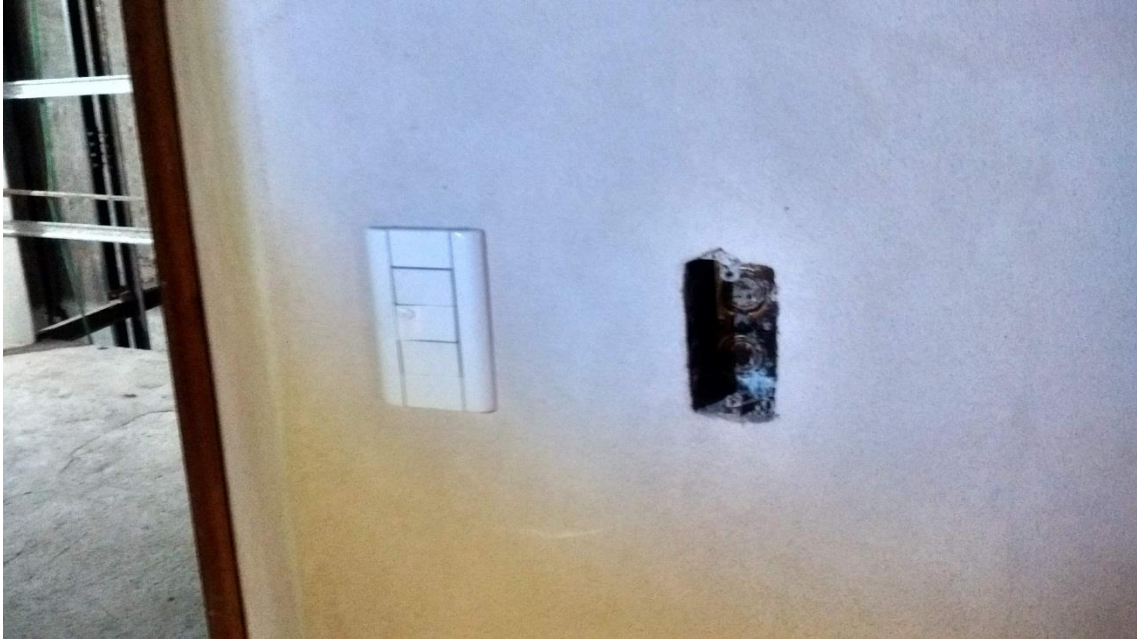
**Imagen: Ingreso al Departamento, zona Estar – Comedor, se muestra parte de la instalación eléctrica terminada y otra no.**

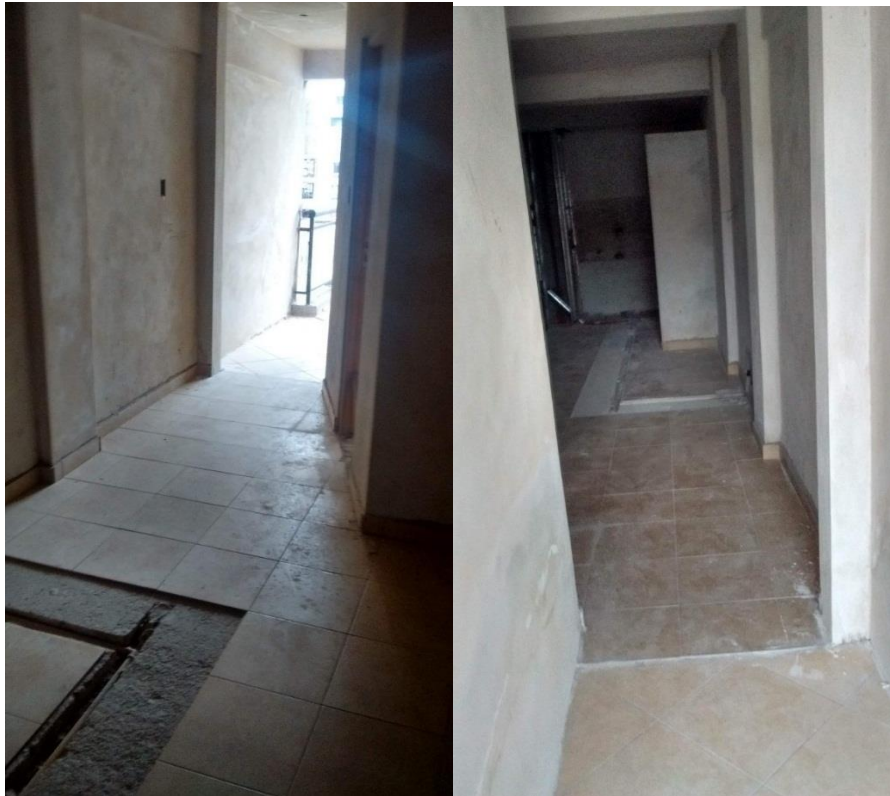
**Imágenes: Estar-Comedor colocación de piso, excepto en la parte de instalación de cañería de gas. Falta pintura en muros.**

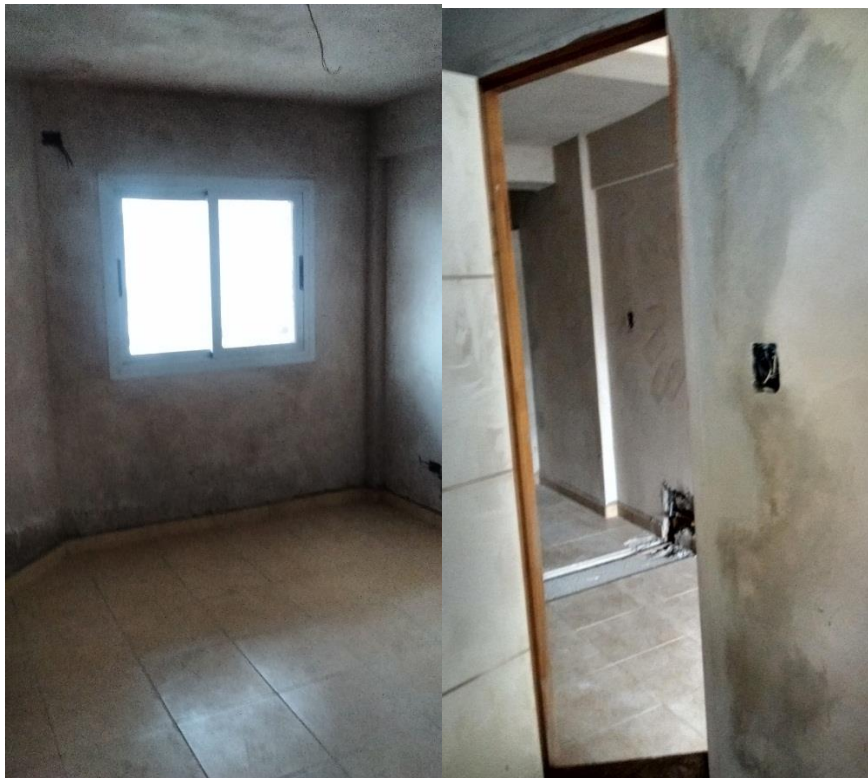
**Imágenes: Dormitorio con piso, zócalos, ventana y puerta colocados. Pintura y artefactos de electricidad faltantes.**

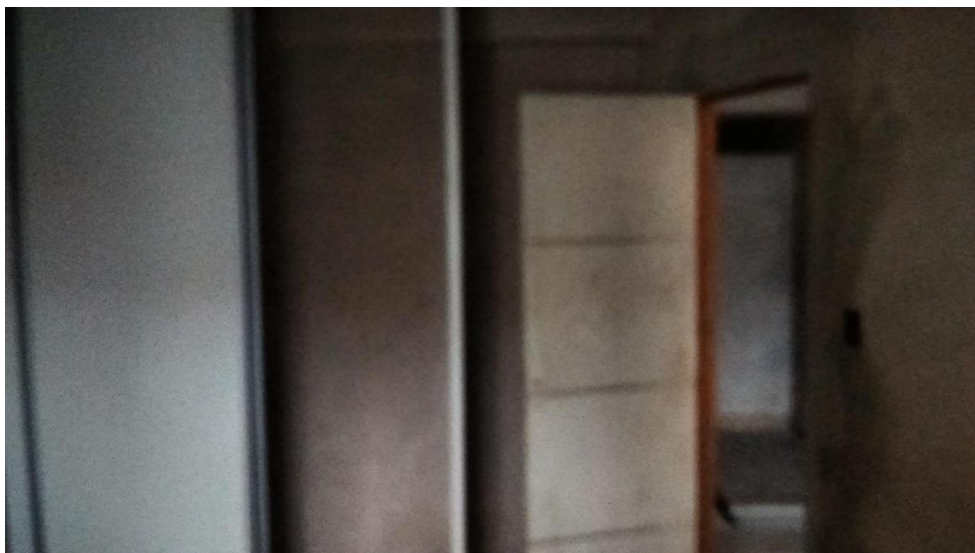
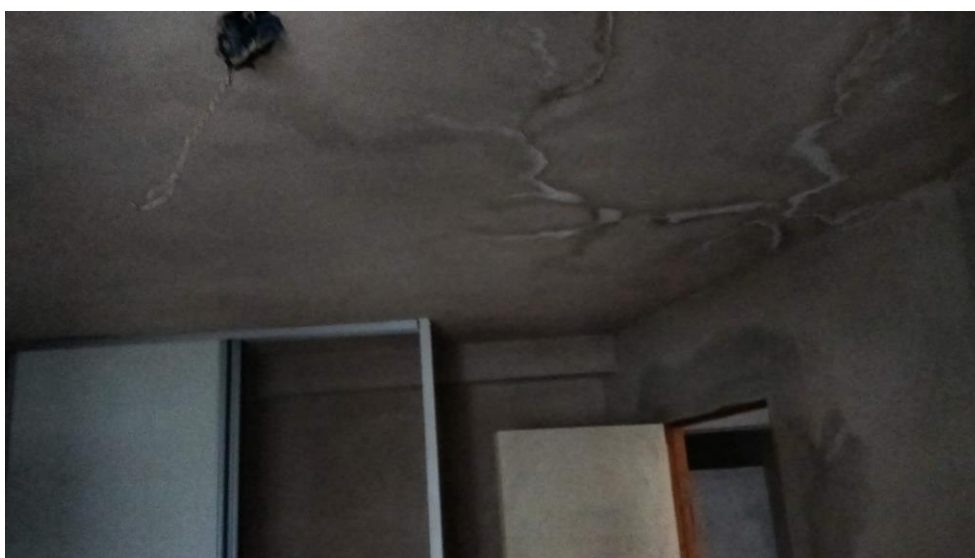
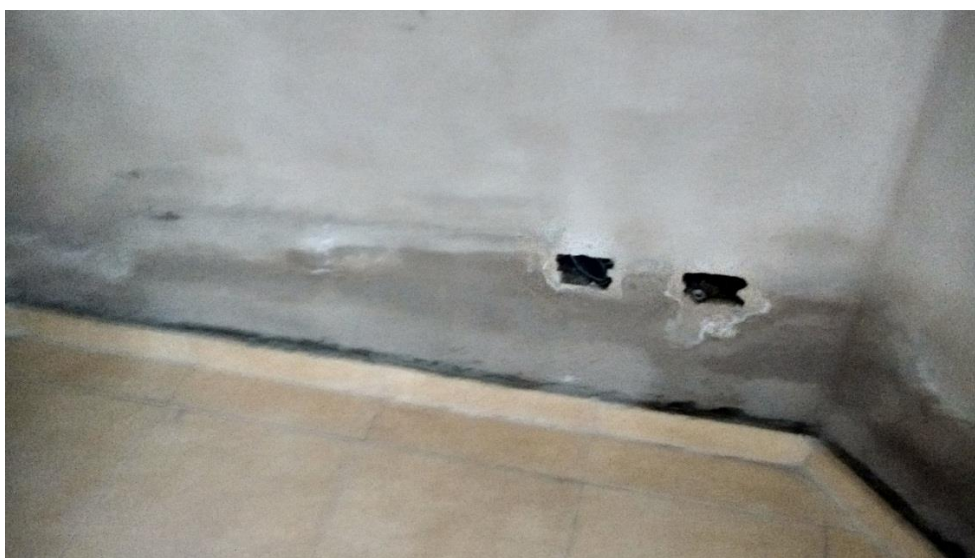
**Imágenes: Dormitorio, se observa puerta, placard, piso y ventana colocadas. Falta pintura y accesorios de luz. Áreas con presencia de humedad.**

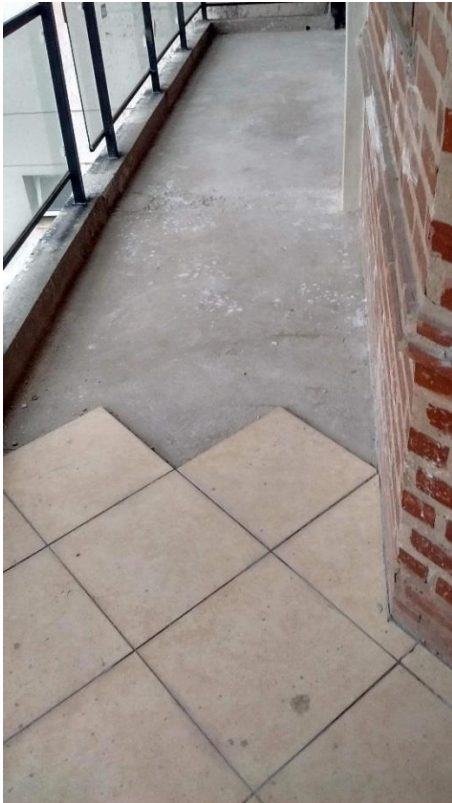
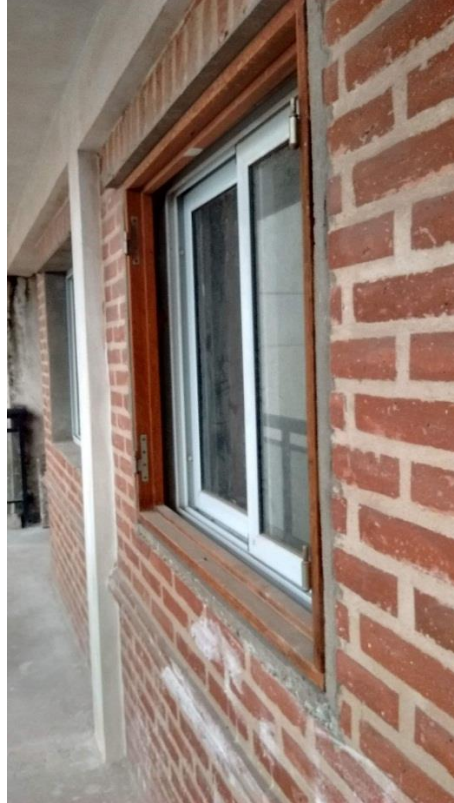
**Imágenes: Balcón, con parte de piso colocado, recubrimiento de muro con ladrillo. Falta persiana de madera.**

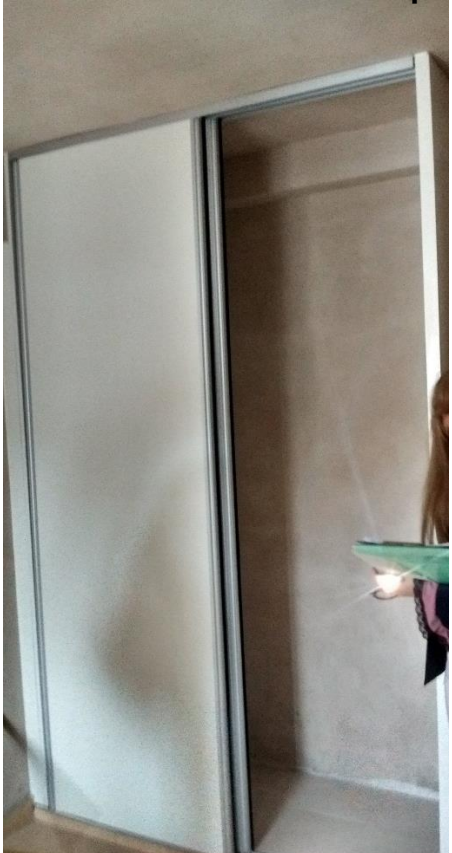
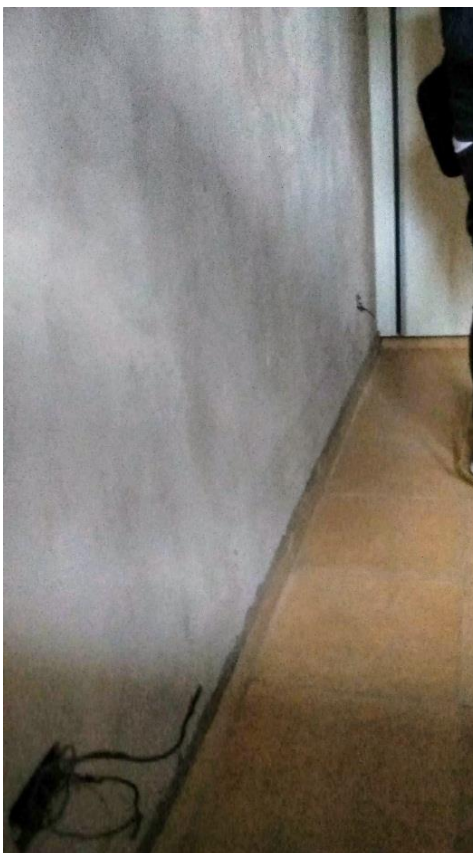
**Imágenes: Dormitorio con placard, piso, zócalo y revoque fino, sin pintar y sin terminales de electricidad.**

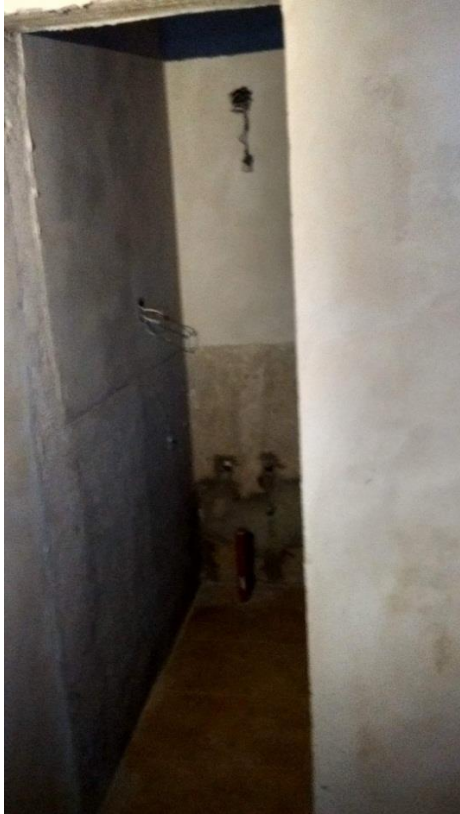
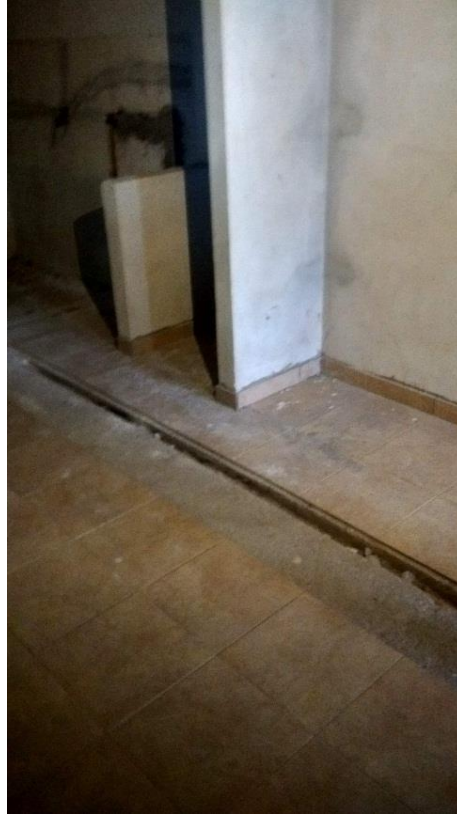
**Imagen: Baño, sólo consta de instalaciones de agua y piso, puerta sin colocar.**

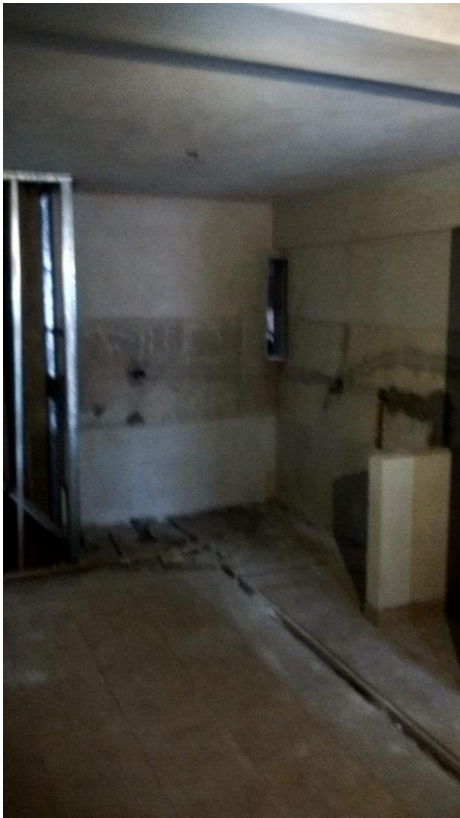
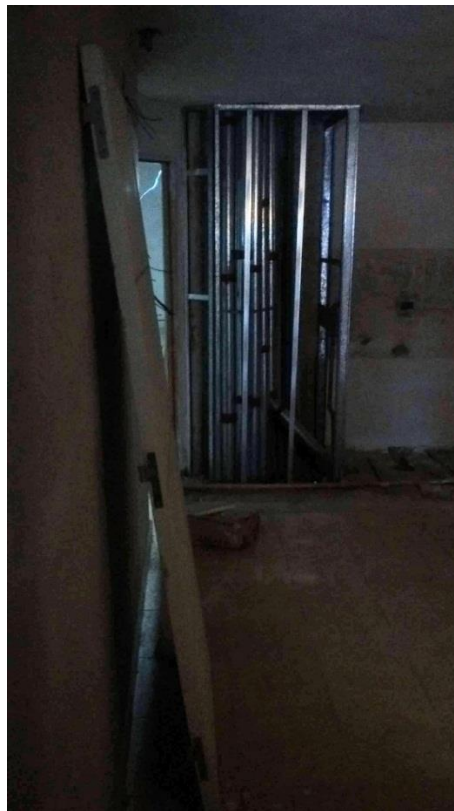
**Imágenes: Estar-Comedor, con faltante de equipamiento de Cocina, pintura y cerramiento de columna montante.**

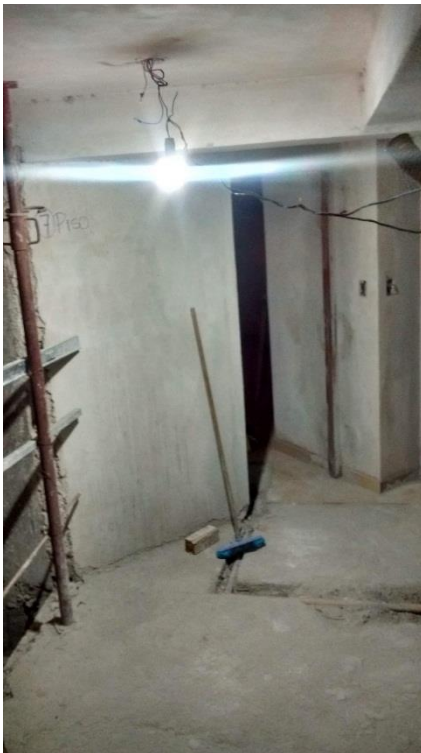
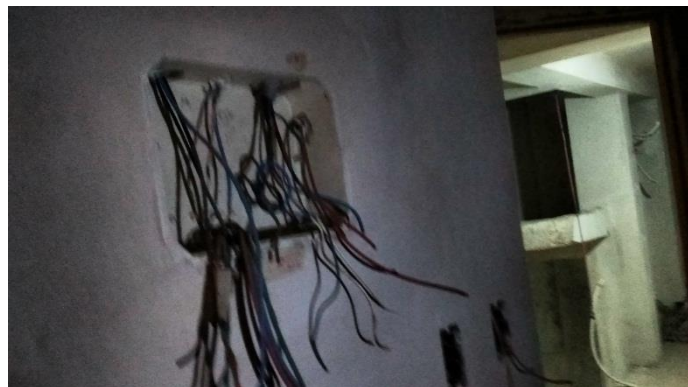
**Imágenes: Palier de Ingreso al Departamento, puerta sin colocar. Tablero eléctrico e instalación sin terminar. Pintura de todo el Dpto. sin aplicar.**
